**АКТ ОБСЛЕДОВАНИЯ
К ПАСПОРТУ ДОСТУПНОСТИ
объекта социальной инфраструктуры**

- 1.1. Наименование (вид) объекта: Муниципальное автономное учреждение дополнительного образования «Детская музыкальная школа №3» городского округа город Стерлитамак Республики Башкортостан

- 1.2. Адрес объекта: 453124, Республика Башкортостан, г. Стерлитамак, ул. Худайбердина, д. 27
- 1.3. Сведения о размещении объекта:
- двухэтажное встроенно-пристроенное помещение 9-ти этажного жилого дома, 751,7 кв.м

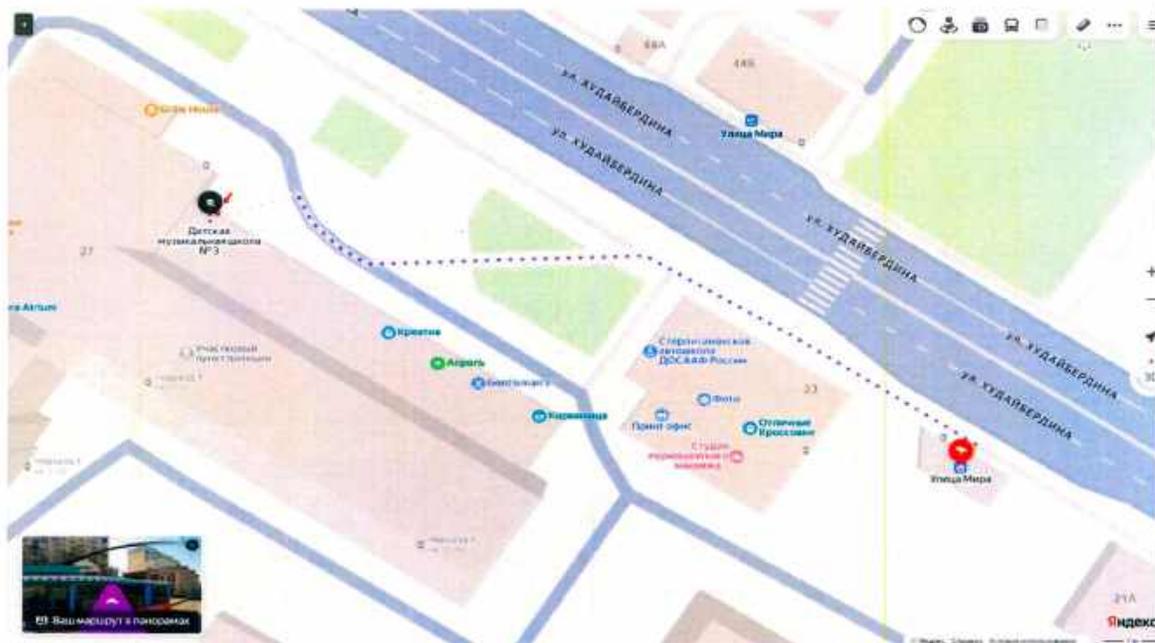
Рис. 1

6	Система информации и связи (на всех зонах)	ДУ		3,9,10,13
7	Пути движения к объекту (от остановки транспорта)	ДУ		1

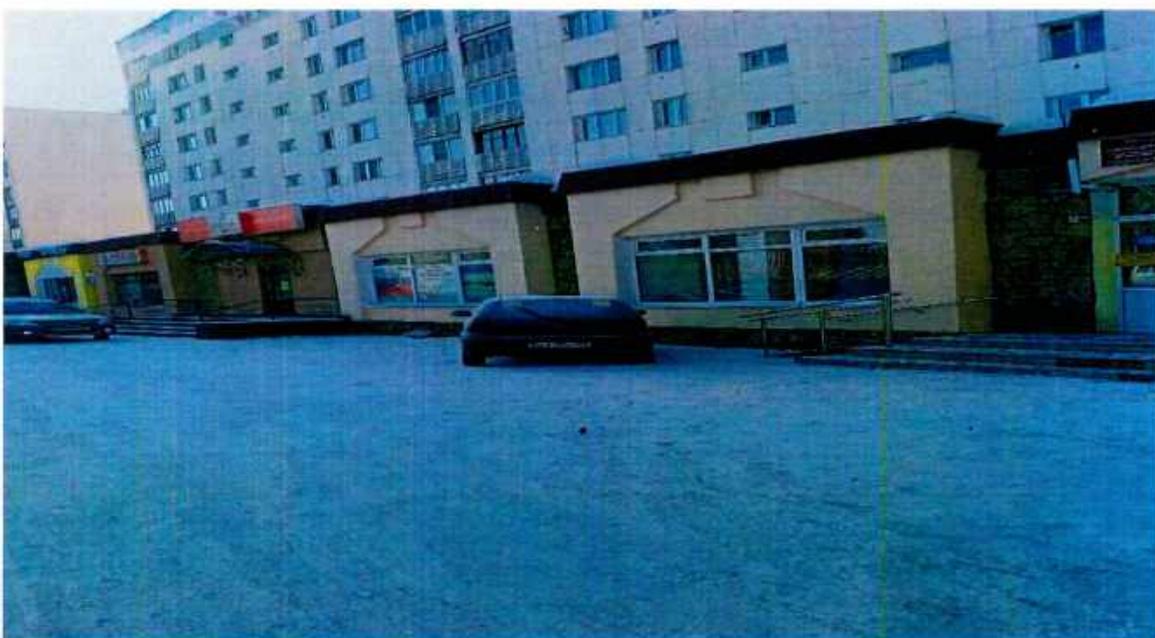
Рис. 2

№ п/п	Наименование функционально-планировочного элемента	Наличие элемента		Выявленные нарушения и замечания		Работы по адаптации объектов		
		есть/нет	№ на плане	№ фото	Содержание	Значимо для инвалида (категория)	Содержание	Виды работ
1.1	Вход (входы) на территорию	Да		2, 16	Территория, прилегающая к зданию, находится в муниципальной собственности/собственности города, а зона обслуживания начинается с входной двери		Не требуется	
1.2	Путь (пути) движения на территории	Нет						
1.3	Лестница (наружная)	Нет						
1.4	Пандус (наружный)	Нет						
1.5	Автостоянка и парковка	Нет

Наименование структурно-функциональной зоны	Состояние доступности* (к пункту 3.4 Акта обследования ОСИ)	Приложение		Рекомендации по адаптации (вид работы)** к пункту 4.1 Акта обследования ОСИ
		№ на плане	№ фото	
Территории, прилегающей к зданию (участка)	ДУ		2,16	Не нуждается

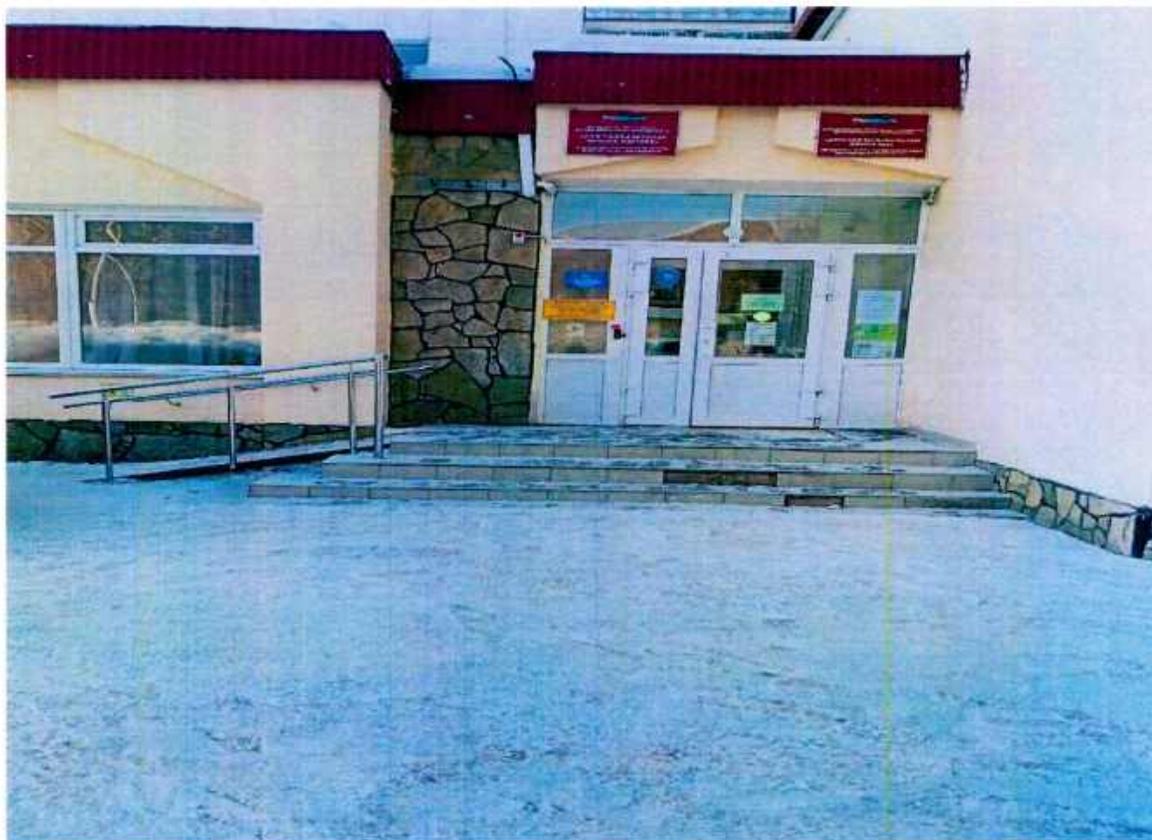
Рис. 3

№ п/п	Наименование функционально-планировочного элемента	Наличие элемента			Выявленные нарушения и замечания		Работы по адаптации объектов	
		есть/нет	№ на плане	№ фото	Содержание	Значимо для инвалида (категория)	Содержание	Виды работ
2.1	Лестница (наружная)	есть		3	Нет тактильной информации перед маршем лестницы, нет контрастной маркировки крайних ступеней	С	Установить тактильную плитку за 0,8 м до начала марша по длине лестницы, нанести контрастную маркировку на проступь крайних ступеней	Ремонт текущий
2.2	Пандус (наружный)	есть		3			Не требуется	
2.3	Дверь (входная)	есть		3			Не требуется	
2.4	Тамбур	есть		11	Глубина тамбура менее чем 2.45 м	К, О		Технические решения невозможны
ОБЩИЕ требования к зоне

Входа (входов) в здание	<i>ДУ</i>		<i>3, 11</i>	<i>Ремонт (текущий)</i>
-------------------------	-----------	--	--------------	-------------------------

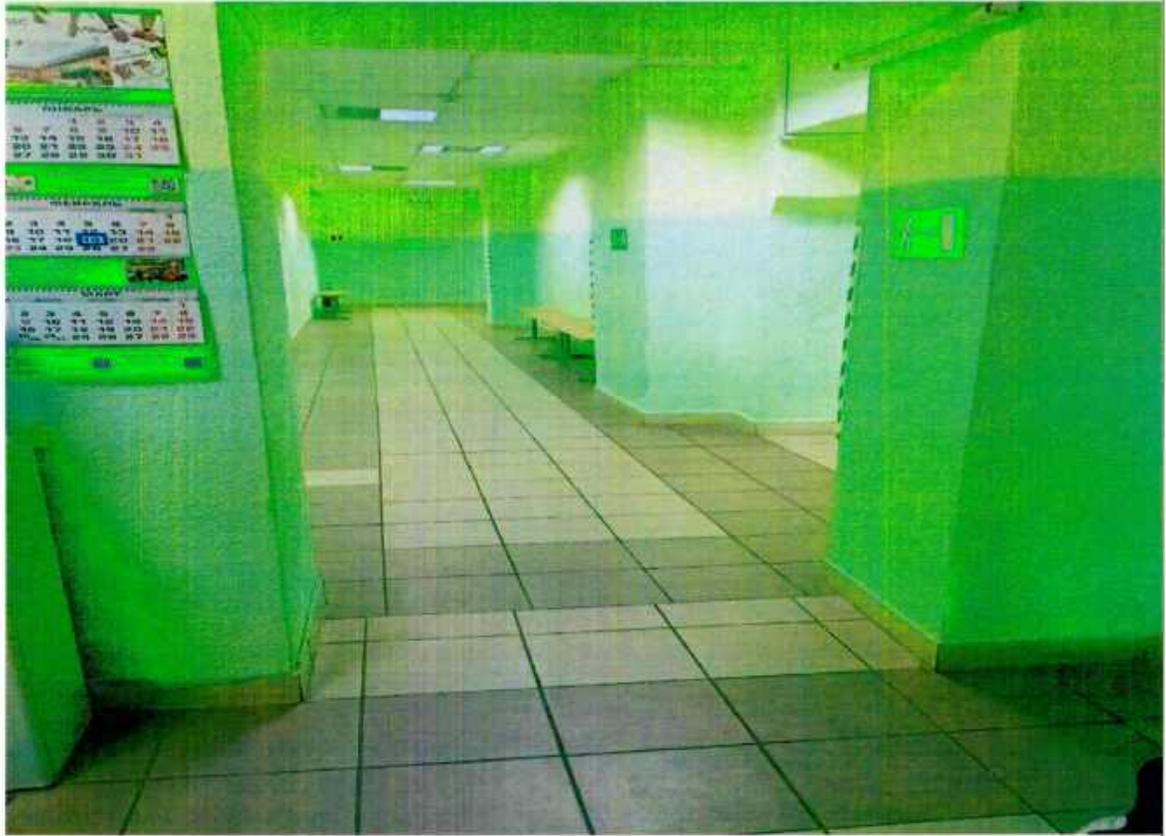
Рис. 5

№ п/п	Наименование функционально-планировочного элемента	Наличие элемента			Выявленные нарушения и замечания		Работы по адаптации объектов	
		есть/нет	№ на плане	№ фото	Содержание	Значимо для инвалида (категория)	Содержание	Виды работ
3.1	Коридор (вестибюль, зона ожидания, галерея, балкон)	есть		12, 5	Отсутствует информация о схеме движения инвалидов по зданию, маршрут не обозначен знаками.	К, О, С	Разместить информацию о схеме движения инвалидов, обозначить маршрут знаками	Текущий ремонт
3.2	Лестница (внутри здания)	есть		13	Отсутствует мобильный подъемник	К, О		Технические решения невозможны
3.3	Пандус (внутри здания)	нет						
3.4	Лифт пассажирский (или подъемник)	нет						
3.5	Дверь	нет						
3.6	Пути эвакуации (в т.ч. зоны безопасности)	есть		14, 15	Отсутствует пандус	К	Установить пандус	Текущий ремонт
	ОБЩИЕ требования к зоне

Наименование структурно-функциональной зоны	Состояние доступности* (к пункту 3.4 Акта обследования ОСИ)	Приложение		Рекомендации по адаптации (вид работы)** к пункту 4.1 Акта обследования ОСИ
		№ на плане	№ фото	
Пути (путей) движения внутри здания (в т.ч. путей эвакуации)	<i>ДУ</i>		<i>5,12,13,14,15</i>	<i>Ремонт (текущий)</i>

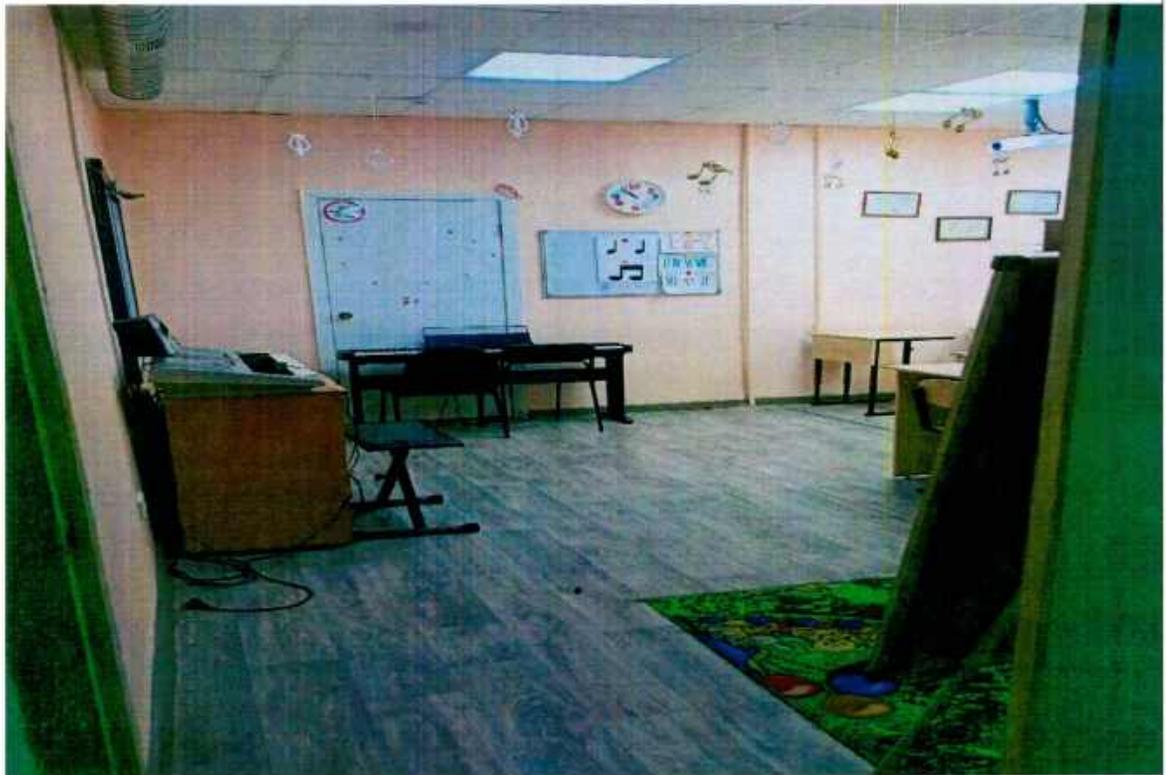
Рис. 6

№ п/п	Наименование функционально-планировочного элемента	Наличие элемента			Выявленные нарушения и замечания		Работы по адаптации объектов	
		есть/нет	№ на плане	№ фото	Содержание	Значимо для инвалида (категория)	Содержание	Виды работ
4.1	Кабинетная форма обслуживания	есть		6,7	Отсутствуют универсальные/специально выделенные места для инвалидов и МГН	К, С	Выделить универсальные/специально выделенные места для инвалидов и МГН	Текущий ремонт
4.2	Зальная форма обслуживания	нет						
4.3	Прилавочная форма обслуживания	нет						
4.4	Форма обслуживания с перемещением по маршруту	нет						
4.5	Кабина индивидуального обслуживания	нет

Зоны целевого назначения здания (целевого посещения объекта)	<i>ДУ</i>		<i>6,7</i>	<i>Ремонт (текущий)</i>
--	-----------	--	------------	-------------------------

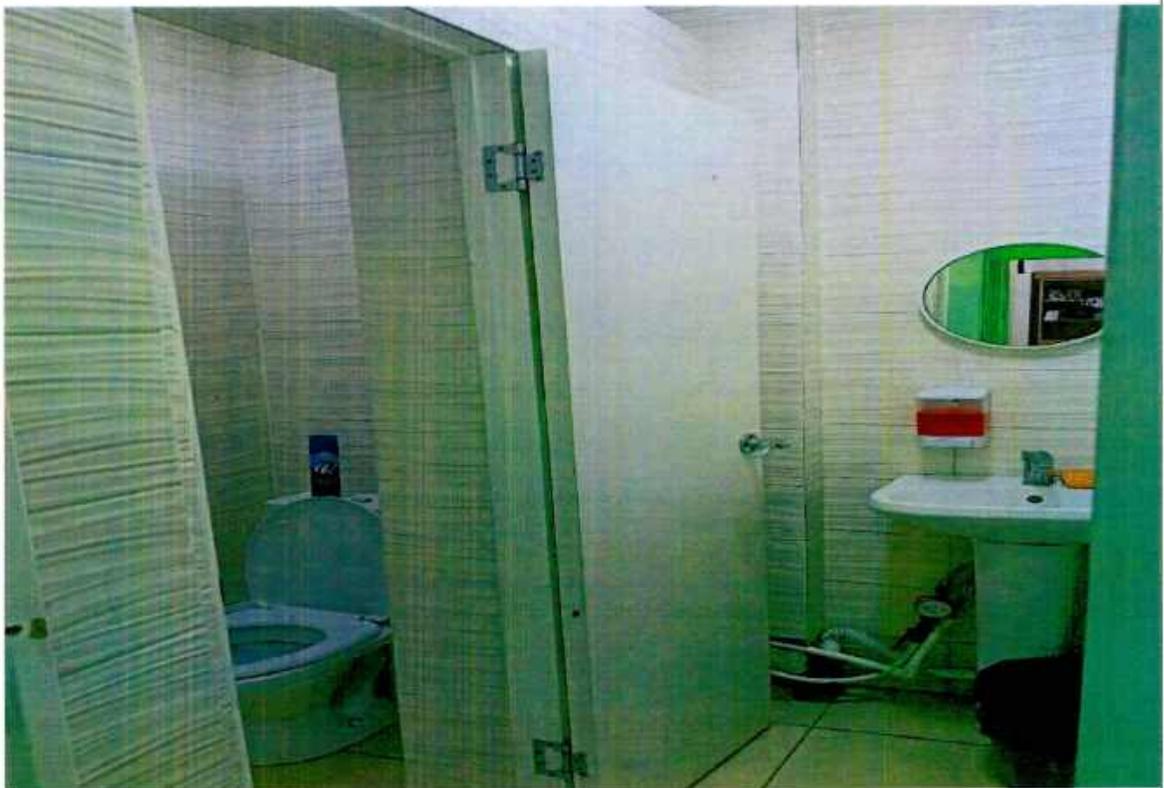
Рис. 8

№ п/п	Наименование функционально-планировочного элемента	Наличие элемента			Выявленные нарушения и замечания		Работы по адаптации объектов	
		есть/нет	№ на плане	№ фото	Содержание	Значимо для инвалида (категория)	Содержание	Виды работ
5.1	Туалетная комната	<i>Есть</i>		8	<i>Туалетная комната полностью не соответствует по размерам, не оборудована поручнями, держателями и тактильными указателями</i>	<i>К, О, С</i>	<i>Привести в соответствие</i>	<i>Капитальный ремонт</i>
5.2	Душевая/ванная комната	<i>нет</i>						
5.3	Бытовая комната (гардеробная)	<i>нет</i>

Наименование структурно-функциональной зоны	Состояние доступности* (к пункту 3.4 Акта обследования ОСИ)	Приложение		Рекомендации по адаптации (вид работы)** к пункту 4.1 Акта обследования ОСИ
		№ на плане	№ фото	
Санитарно-гигиенические помещения	<i>ДЧ-И (Г, У)</i> *		8	<i>Ремонт (капитальный)</i>

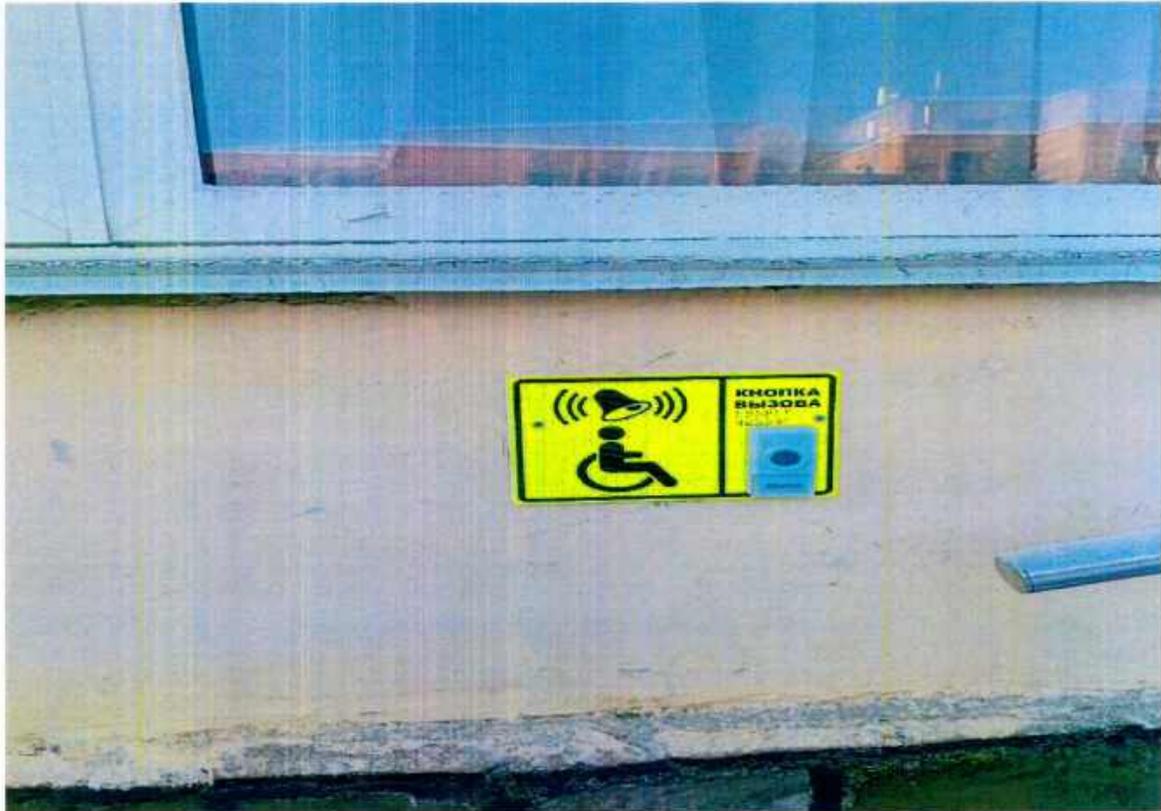
Рис. 9

№ п/п	Наименование функционально-планировочного элемента	Наличие элемента		Выявленные нарушения и замечания		Работы по адаптации объектов		
		есть/нет	№ на плане	№ фото	Содержание	Значимо для инвалида (категория)	Содержание	Виды работ
6.1	Визуальные средства	<i>есть</i>		13,3			<i>не требуется</i>	
6.2	Акустические средства	<i>нет</i>			<i>Отсутствуют индукционные информационные системы, Звуковые информаторы, помогающие ориентироваться</i>	<i>С</i>	<i>Установить акустические средства</i>	<i>Текущий ремонт</i>
6.3	Тактильные средства	<i>есть</i>		9,10	<i>Отсутствуют тактильные таблички с названием и номером кабинетов, пиктограммы и мнемосхема</i>	<i>С</i>	<i>Установить тактильные средства</i>	<i>Текущий ремонт</i>

Наименование структурно-функциональной зоны	Состояние доступности* (к пункту 3.4 Акта обследования ОСИ)	Приложение		Рекомендации по адаптации (вид работы)** к пункту 4.1 Акта обследования ОСИ
		№ на плане	№ фото	
Системы информации на объекте	<i>ДУ</i>		9,10	<i>Ремонт (текущий)</i>
